# MANN-FILTER

## Información de producto

### ¿Cuál es la causa de que se genere una fuga después de cambiar el filtro de aceite?

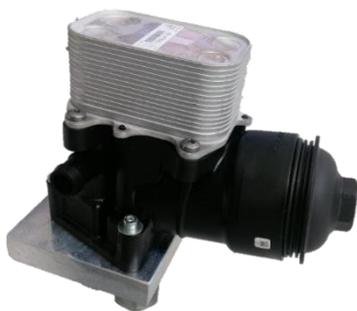
Imagen 1: Filtro de aceite  
HU 7008 z

Después de cambiar el filtro de aceite HU 7008z, se puede producir una fuga de aceite en los motores 1.6 y 2.0 TDI.

¡No! El gasket pareciera ser una causa obvia, pero no lo es. En comparación con el gasket de equipo original aparenta ser más delgado, pero ambos tienen el mismo diámetro de 3.5 mm (mismas medidas).

Al colocar la carcasa después de cambiar el cartucho de aceite, el apriete máximo permisible es de 25Nm (+5Nm), esto se debe realizar con un torquímetro (llave dinamométrica). Si se supera la torsión indicada, la tapa puede deformarse o se podría dañar la rosca. Esto causaría una fuga en la cubierta de la carcasa y la pérdida de aceite del motor.

Usar una llave dinamométrica y engrasar el gasket nuevo con aceite de motor limpio, evitará daños o fugas en la carcasa del filtro de aceite.
